坪林台灣油杉自然保留區病蟲害監測計畫  
PEST MONITORING OF *KETELEERIA DAVIDIANA*  
VAR. *FORMOSANA* AT PINGLIN NATURAL  
RESERVATION

委託單位：行政院農業委員會林務局  
羅東林區管理處

執行單位：中華民國自然資源保育協會

中華民國 九十五年二月

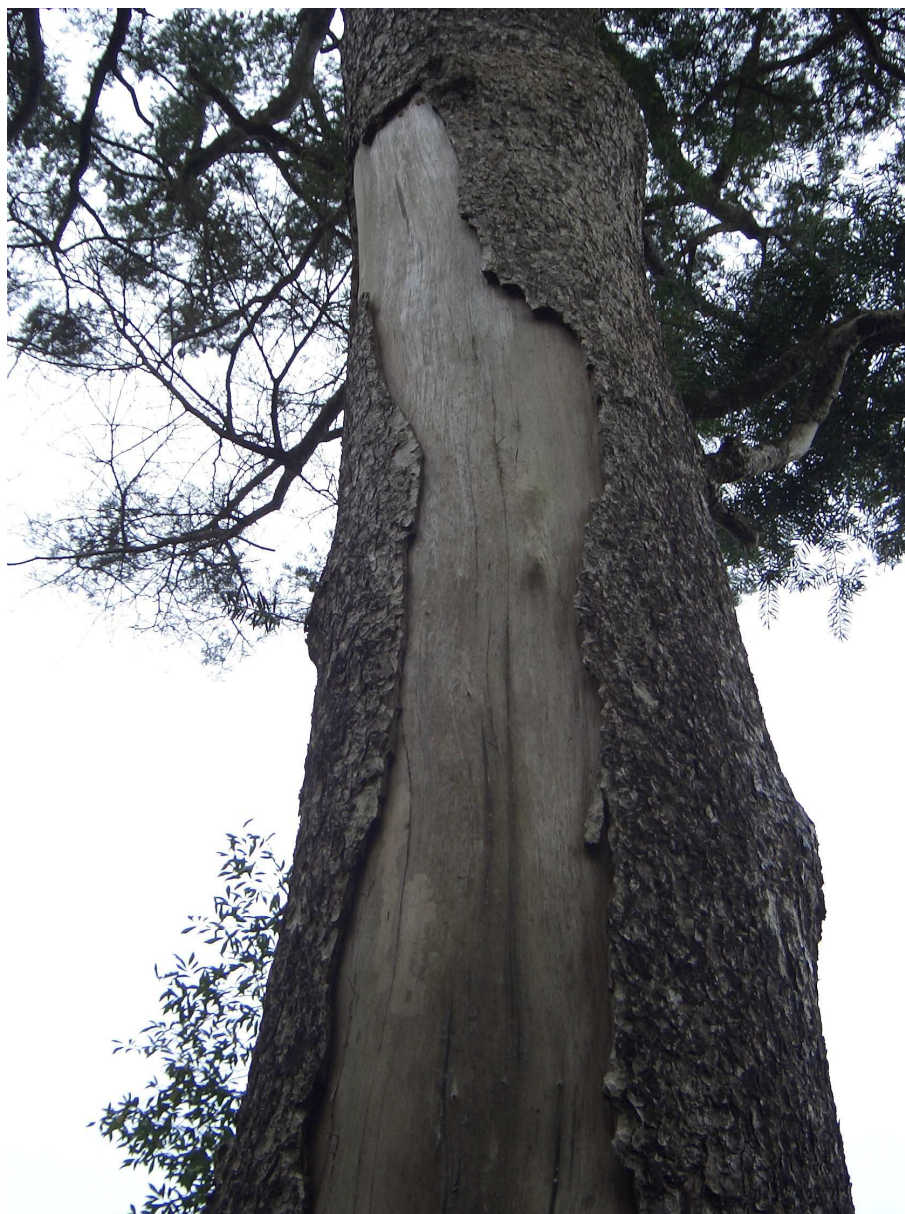
圖五、編號 號於 年夏季遭嚴重雷擊，樹皮剝離，導致樹勢逐漸衰敗。

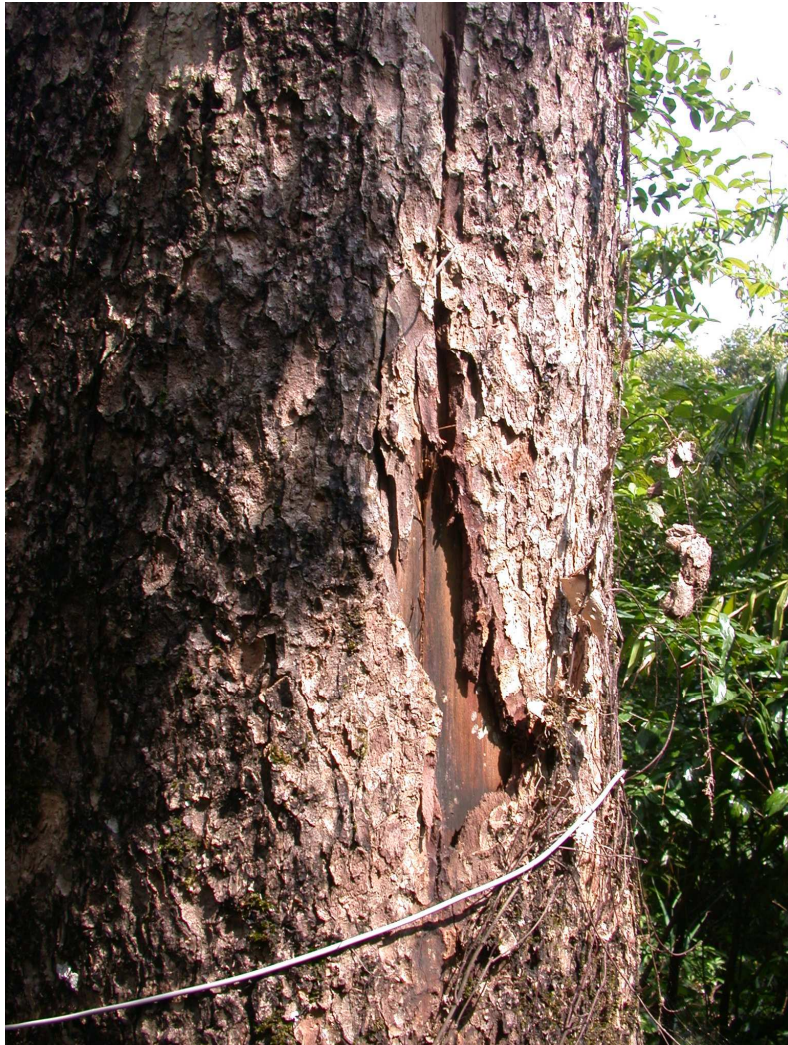
圖六、編號 號於 年夏季遭雷擊，部份樹皮開裂，一年後仍未見癒合。

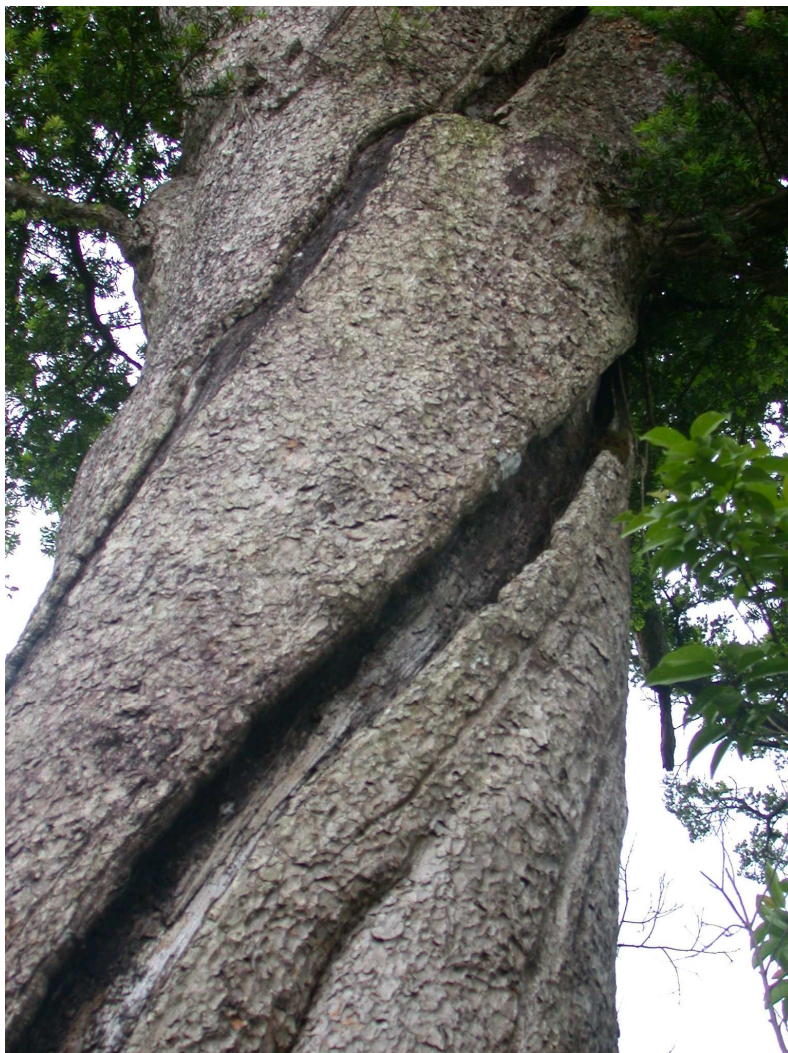
本計畫在自然保留區內共選擇九棵（四棵樹皮完整，五棵曾遭雷擊受傷）台灣油杉保護區的母樹(圖八至十六)，四棵樹皮完整的植株是逢機取樣，並未考慮其生育條件，五棵受傷植株是經現場觀察，認為曾遭雷擊的植株，利用應力波測量儀，進行樹幹木材腐朽情況的測試，結果顯示四棵樹皮完整的母樹（編號 9, 15, 26, 28），木材均沒有腐朽；而五棵曾遭雷擊的母樹（編號 7, 11, 29, 42, 47），有三棵木材也沒有明顯腐朽（編號 7, 11, 42），另二棵則自邊材有腐朽情形發生（編號 29, 47），顯然雷擊的傷口可能提供腐朽菌入侵的主要途徑。編號 47 除邊材有腐朽外，心材也明顯嚴重腐朽，其樹皮雖有嚴重受害，但都可以癒合組織以維持正常生理功能，因而枝葉生長仍茂盛（圖七）。

圖七、編號 號雖經雷擊，但均能形成癒合組織以維持正常生理活性，因而枝葉生長仍茂盛，但木材嚴重腐朽。

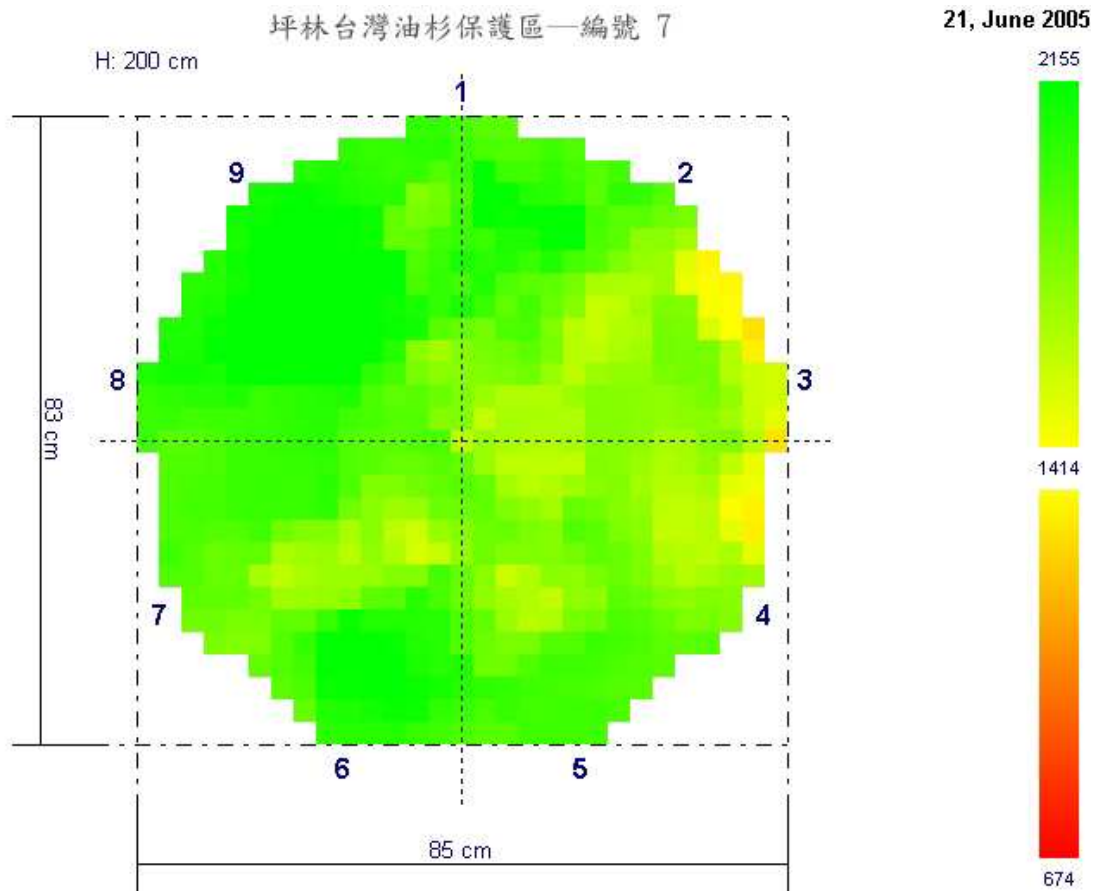
圖八、樹頂曾遭雷擊，木材有部份腐朽，整體而言木材仍 健康。

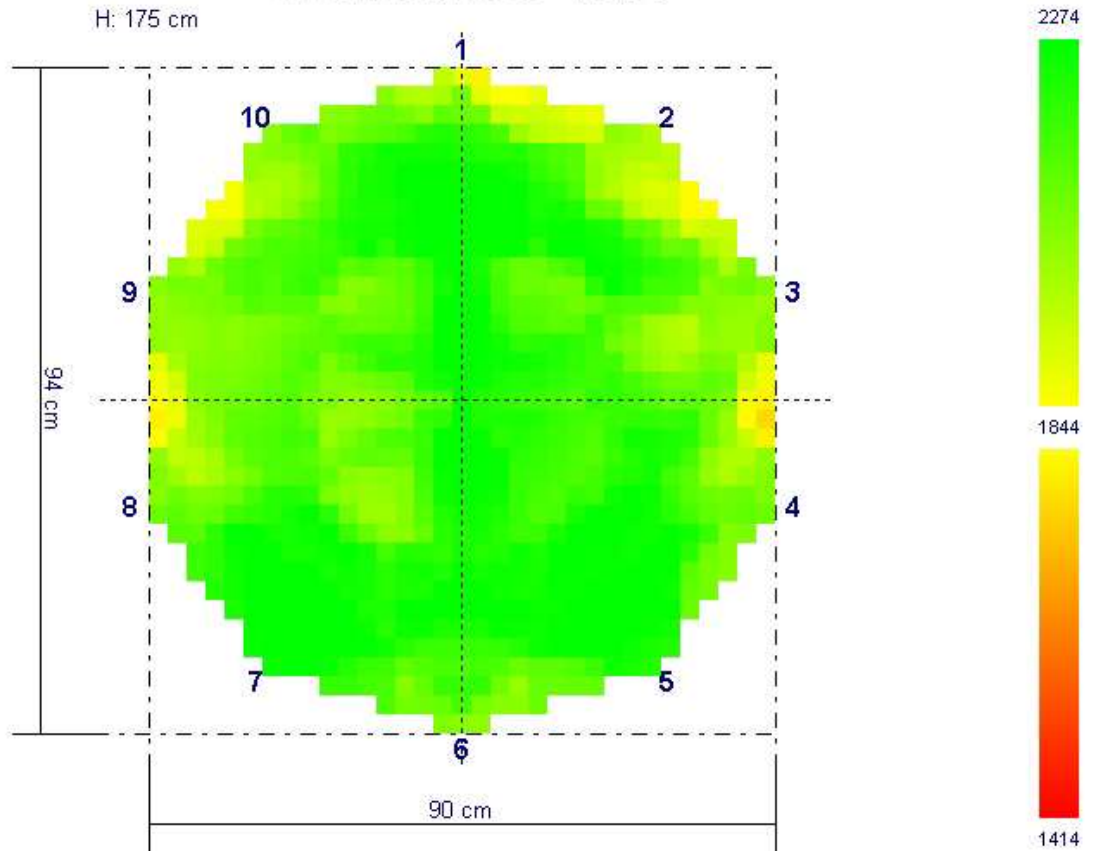
坪林台灣油杉保護區—編號 9

圖九、樹皮完整，木材也未見腐朽。

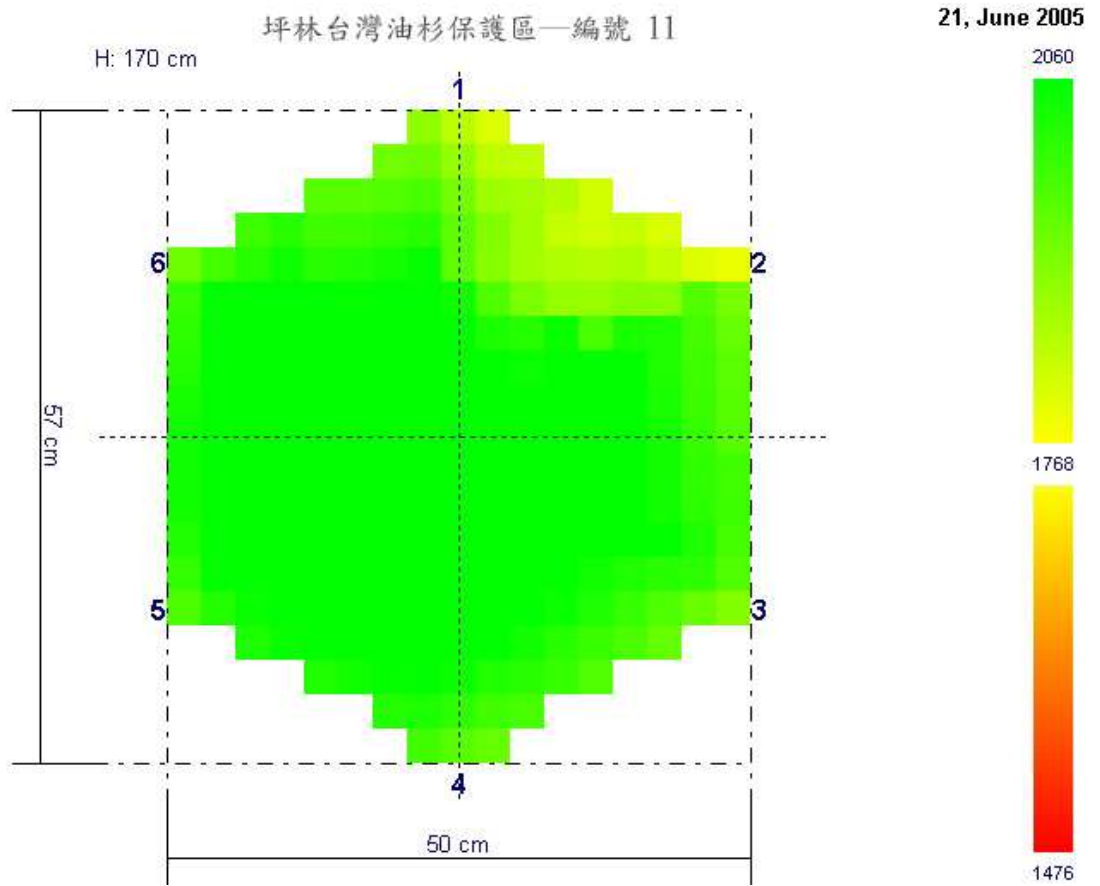
圖十、樹木曾遭雷擊，樹皮局部受傷，傷口附近的邊材有輕微腐朽。

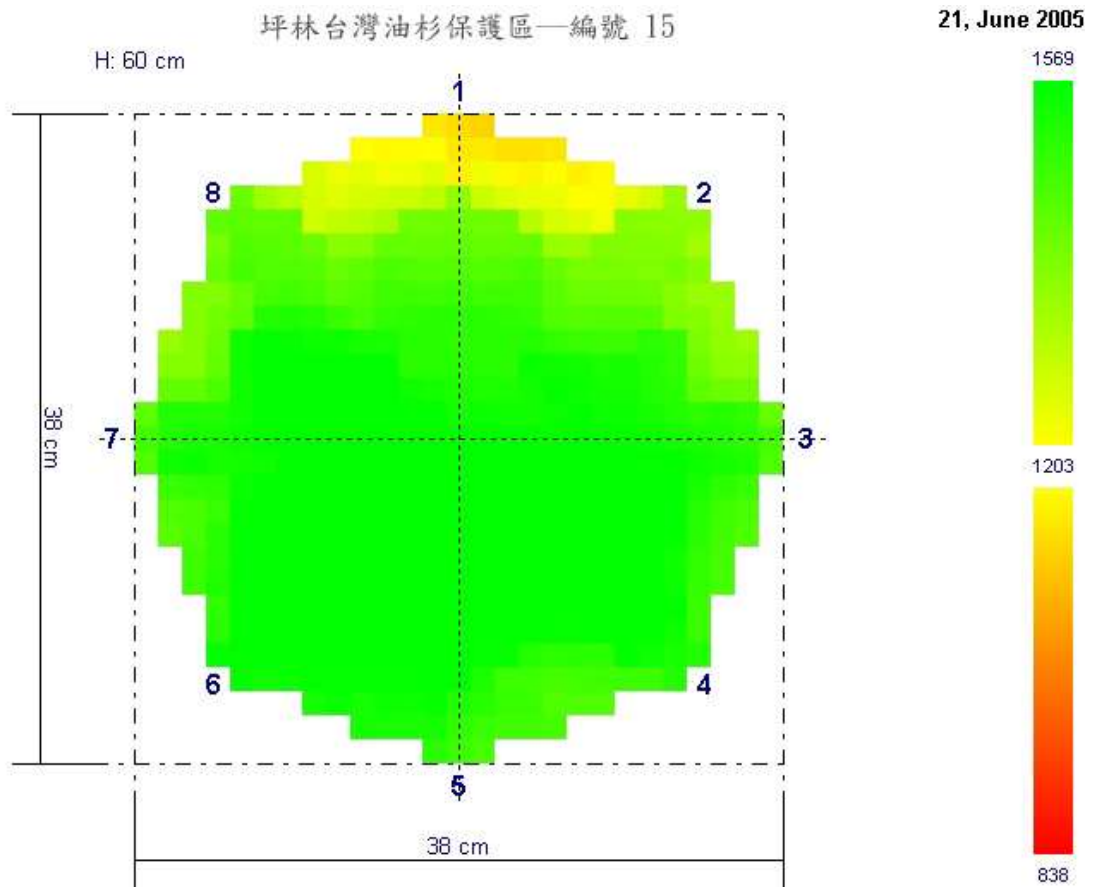
坪林台灣油杉保護區—編號 15

圖十一、樹皮完整，心材未見腐朽。

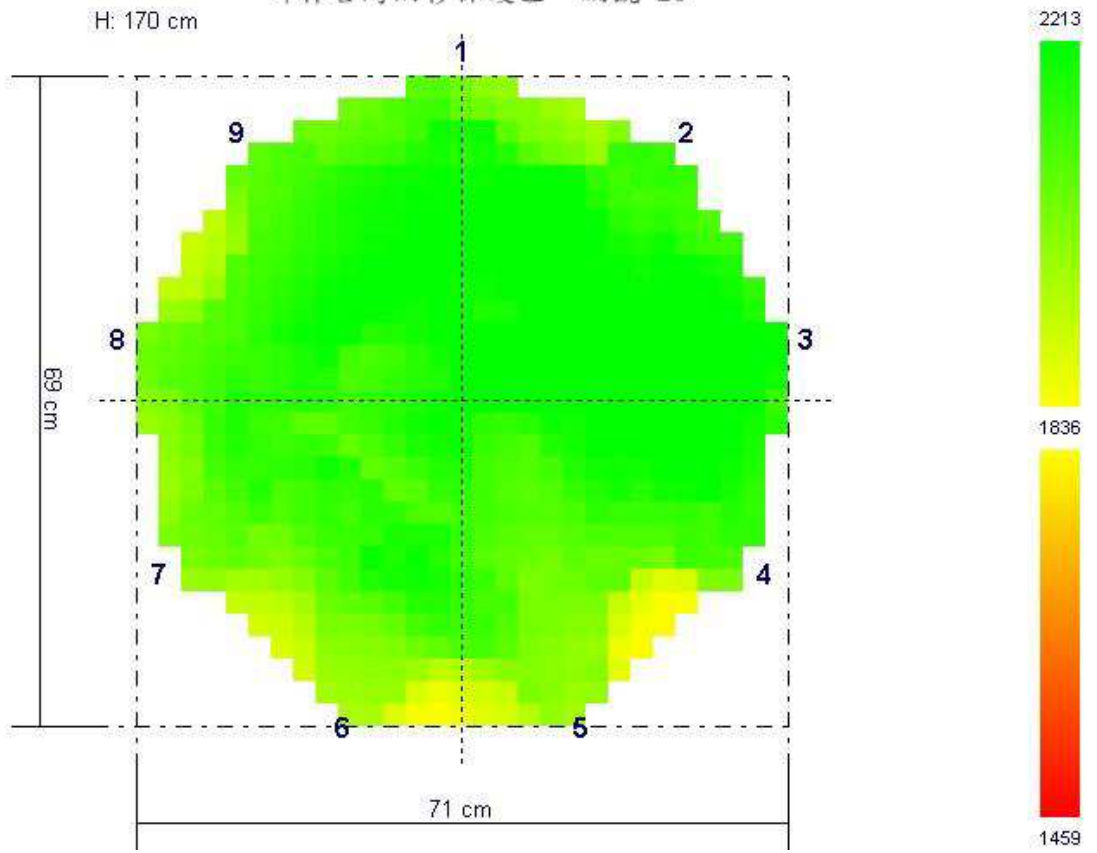
坪林台灣油杉保護區—編號 26

圖十二、樹皮完整，心材未見腐朽。

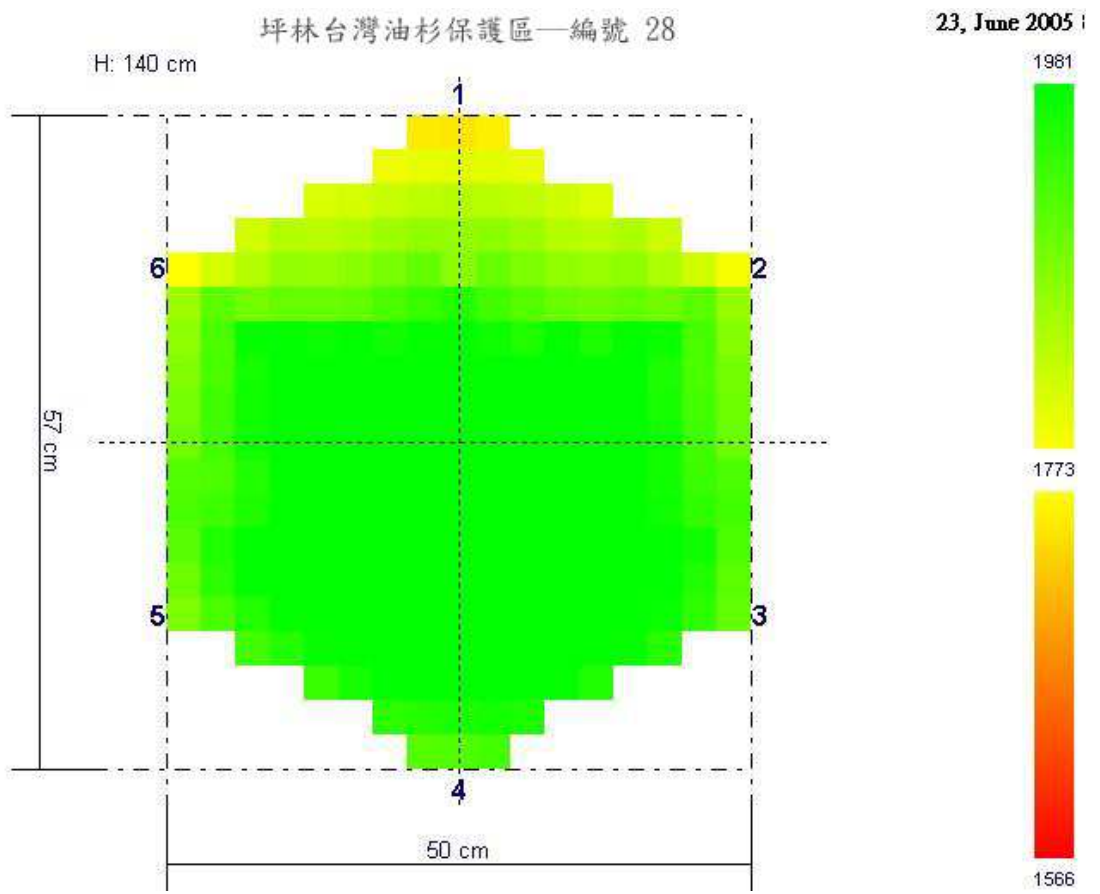
坪林台灣油杉保護區—編號 28

圖十三、樹皮完整，心材未見腐朽。

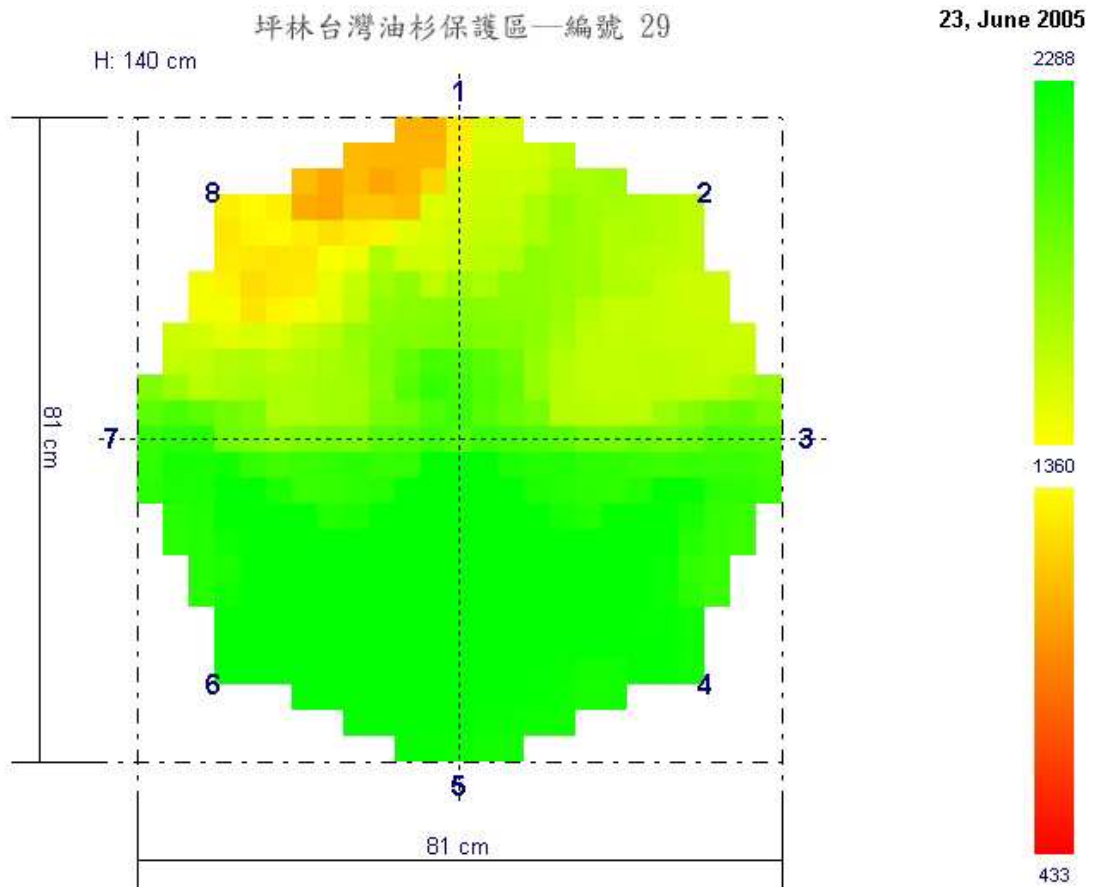
圖十四、大側枝曾遭雷擊，樹皮剝開，邊材開始腐朽。

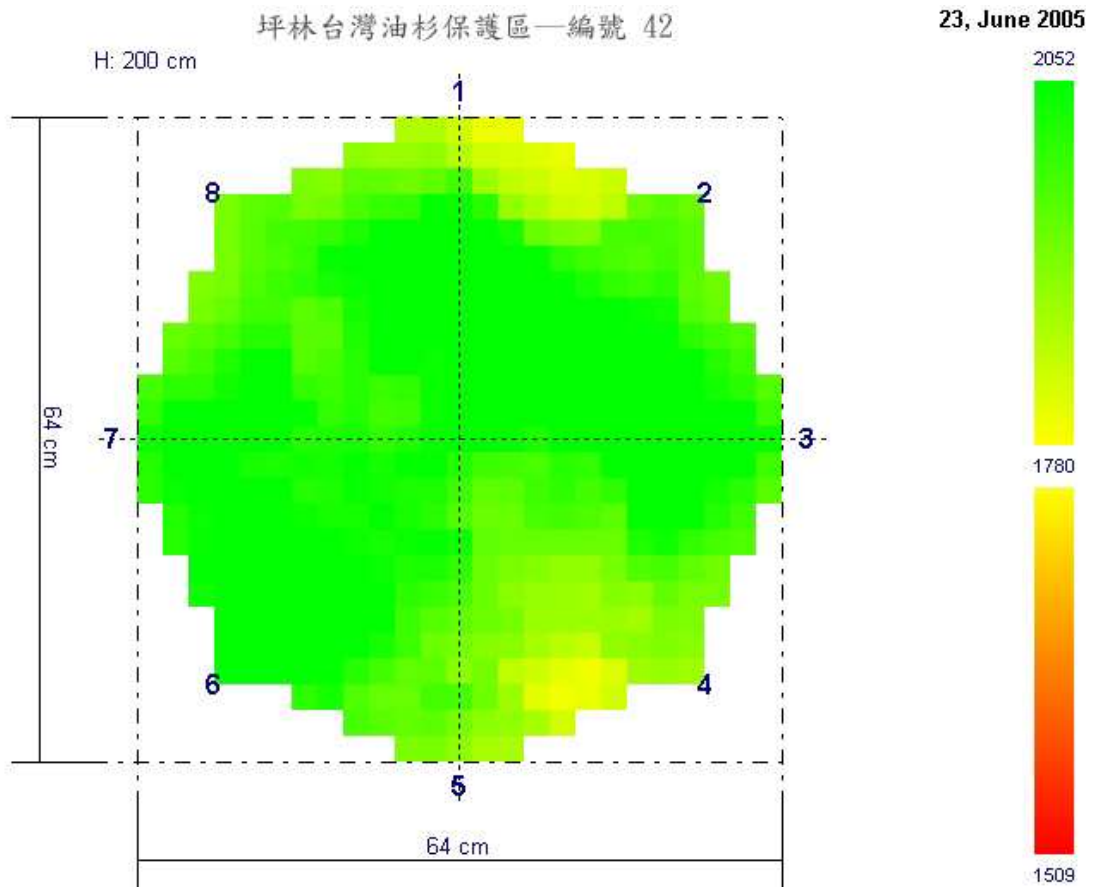
編號 42 的樹勢明顯衰敗，但其木材腐朽並不嚴重，可能因雷擊的時間較短 (93 年夏季才遭雷擊)，因此腐朽菌仍未入侵太深，但其樹勢仍持續惡化，顯然雷擊的效果大於其它因子。

圖十五、曾遭雷擊，樹皮嚴重剝離，但因雷擊僅 年，心材未見腐朽。

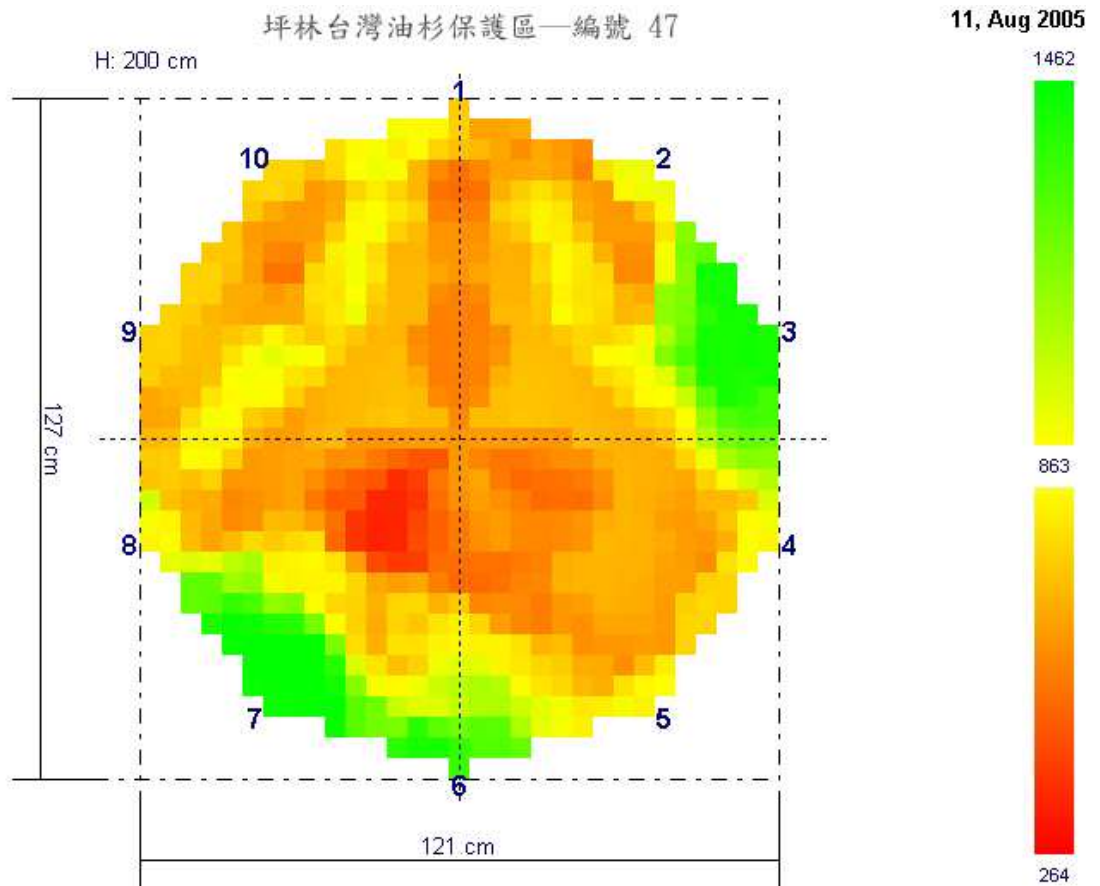
圖十六、曾遭雷擊，局部樹皮剝離，邊材、心材嚴重腐朽。

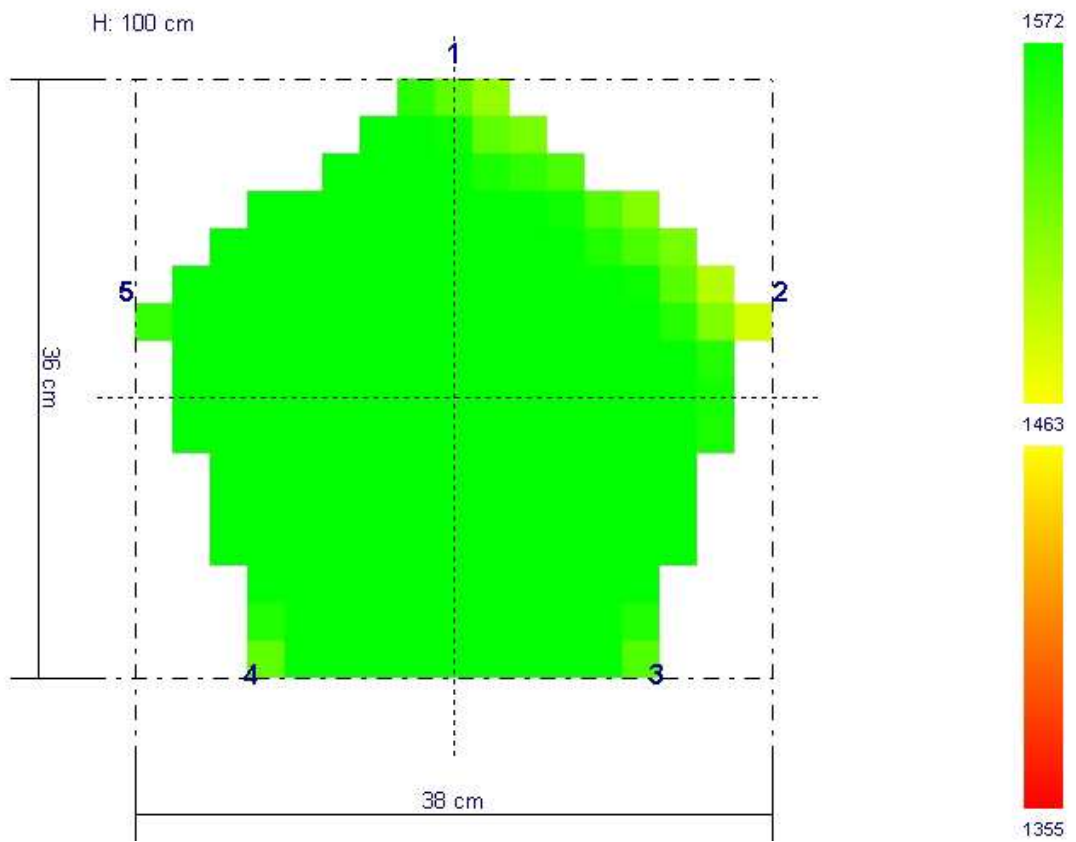
四堵台灣油杉—編號 11

圖十七、樹皮完整，邊材、心材健康。

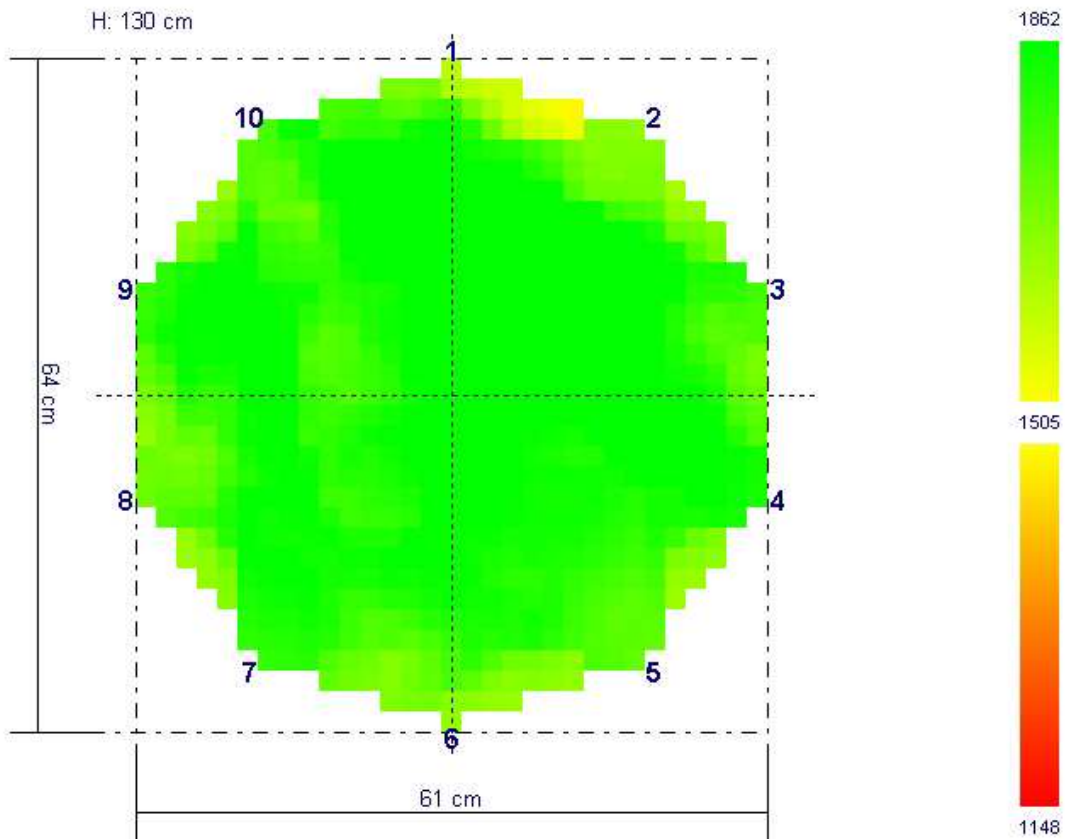
四堵台灣油杉—編號 19

圖十八、樹皮完整，邊材、心材健康。
